# 109年學校實驗(習)場所重大災害案例宣導

## 操作高壓釜不慎遭水蒸汽燙傷事故

### 燙傷事故摘要

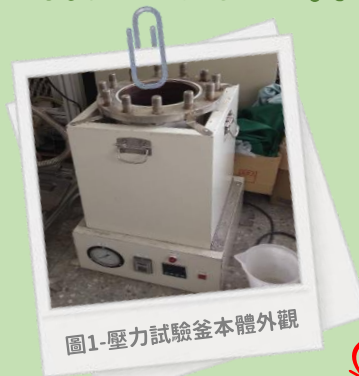
圖1-壓力試驗釜本體外觀

- 一、壓力試驗釜的銘牌僅標示溫度，應增加標示設備使用的最高壓力。
- 二、壓力試驗釜的安全閥排放口應設於高出設備頂部2公尺之室外。
- 三、**建議壓力試驗釜增設未洩壓至常壓前無法開啟的安全連鎖裝置(壓力容器安全構造檢查標準第69條)。**
- 四、**請依據職業安全衛生相關法規規定，實施該壓力試驗釜的安全衛生管理及操作人員教育訓練。**
- 五、對學生安全衛生教育訓練時，宜加強宣導燙傷應急處理的「沖、脫、泡、蓋、送」要儘量爭取第一時間完成，才能獲致較大的效果。

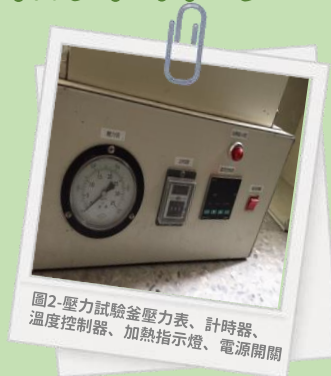
圖2-壓力試驗釜壓力表、計時器、溫度控制器、加熱指示燈、電源開關

壓力表刻度上應明顯標示允許的最大壓力。
