109年學校實驗(習)場所重大災害案例宣導

操作機械遭滾輪夾捲事故

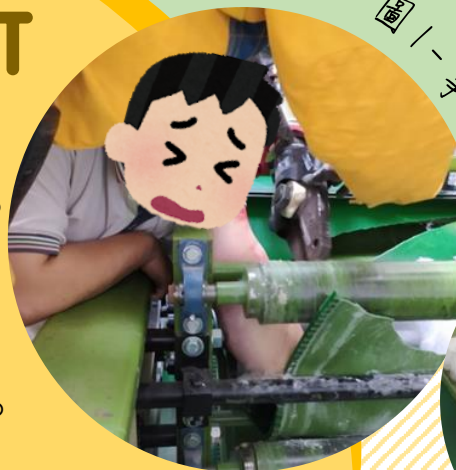
圖1- 事故現場

A生於實習教學工廠操作機械設備，為避免相關人員進入滾輪或輸送帶之作動區，設有透明之玻璃護圍，惟A生站立於操作平台，側身跨越過玻璃護圍，且於滾輪作動下進行清棉作業，致左手臂遭搖屏滾輪捲入夾傷。

滾輪輸送區雖設置玻璃護圍，但高度不足或未完全封閉，仍可跨越護欄進行滾輪之清棉作業。

- 一、應落實相關安全衛生規定之執行及教育訓練，提高學生之安全意識。
- 二、以護圍完整封閉該滾輪作動區，其應設計相關之互鎖(interlock)裝置，如極限開關(limit witch)。
- 三、部分區域可設置光柵式安全感應裝置，異物進入機器設備之作動區，則斷電停止運轉，感應裝置需確認正常作動時，可被啟動。
- 四、該設備之安全作業程序為雙人作業，但維護、保養或除錯時，其電源應建立上鎖(lock)、貼標示(tag)與試運轉(try)之安全管控機制。
